A R Q U E O L O G I A

Informe de l'estudi històric i dels edificis que conformen la finca de can Nolla de Premià de Dalt (El Maresme)

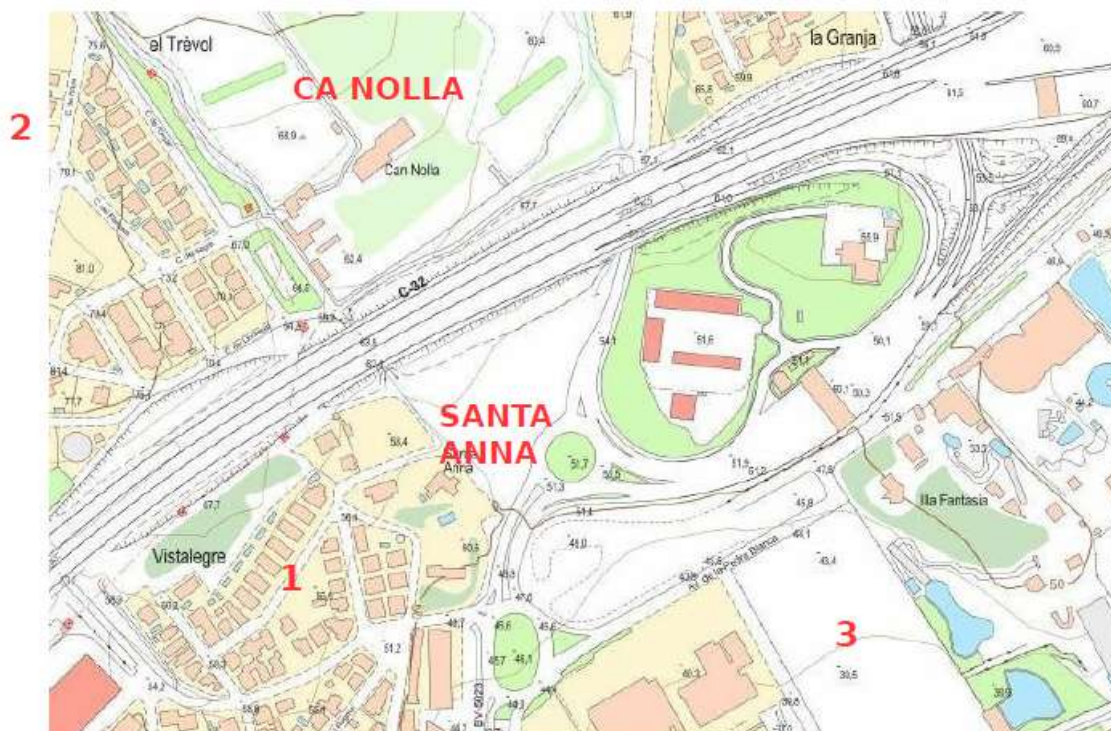
Fig. 4. La numeració en vermell ens marca la ubicació aproximada de les troballes més properes.
